VEDLIGEHOELDELSEPLAN FOR E/F Struergården

Herninggade 1-23, Århusgade 105, Vordingborggade 90, 2100 København Ø

Udført d.: Dec. 2016
Version: Endelig
Ejendomsnr. 8-459

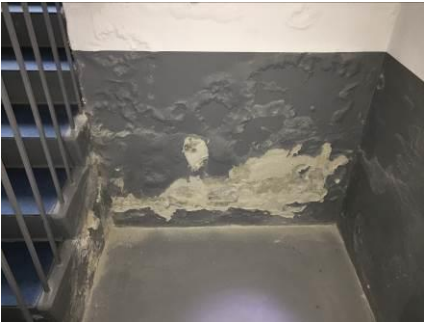
<p>Billede 02.01</p>	<p>Vægge er pudsede og malede hvide øverst og grå nederst. Afslag på vægge samt tegn på opstigende grundfugt.</p> <p>Loft er malet hvidt og i god stand.</p> <p>Gulv i beton er malet gråt og har tegn på afslag.</p> <p>Håndliste i lakeret træ, bør lakeres. Stødtrin og vanger i beton, pudsede og malede grå. Sted-vis afskalling af maling på stødtrin. Stedvis af-slag af beton på stødtrin. Belægning på trappe i linoleum med afslag. Anbefales udbedret.</p> <p>Kælderdøre i træ og malet hvid.</p>

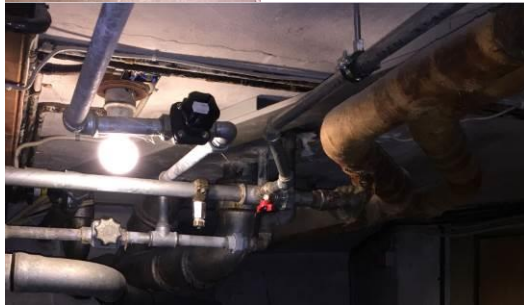
Billede 02.02

<p>Uopvarmet kælder bortset fra tørrerum.</p> <p>Vægge er opmurede, pudsede og malede hvi-de.</p> <p>Gulv i støbt beton.</p> <p>Loft pudset og malet hvidt.</p> <p>Installationerne køres i loft med gammel røriso-lering. Stedvis manglende isolering af installati-oner samt tæring af rør. Der mangler kon-densisolering på kolde rør. Anbefales at efter-isolere alle rør.</p> <p>Afløbsrende i gulv fra opførelsesåret.</p> <p>Belysning via lyskontakt.</p> <p>Der må ikke flyde affald i kældergangene af hensyn til brandfare og rotter/skadedyr. Affald skal fjernes, så der er fri passage.</p> <p>Pulterrum i træ monteret på træskellet.</p>

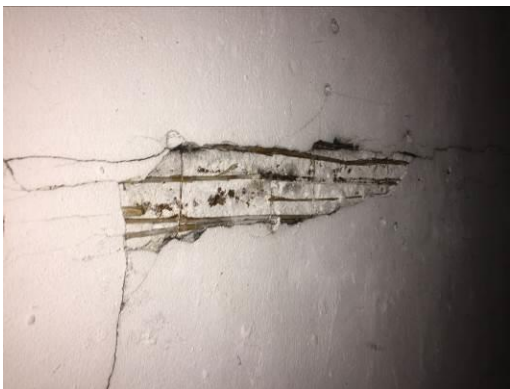
Billede 02.03

Etagedæk over kælder i træbjælkelag. Pudset og malet rørvæv. Kælder er isoleret med indskud. Der forekommer flere steder i kælderen små/mindre skader i pudsen, som bør repareres. Formodes at være opstået i sammenhæng med almindelig brug.

Huller i puds repareres.

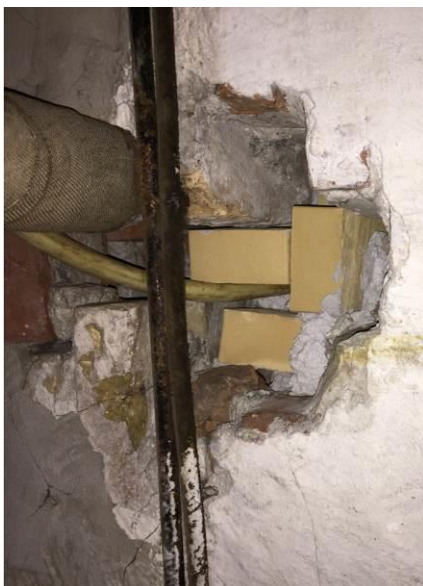
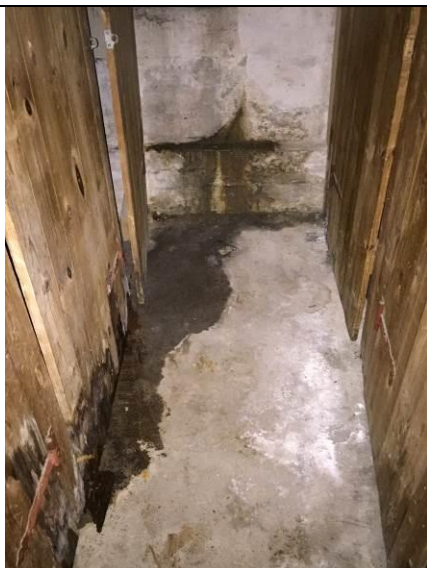
Billede 02.04

Kældervægge er opmurede, pudsede og malede hvide med tegn på opstigende grundfugt og heraf afledte skader, som kan være kommet af opstigende grundfugt, fugtskader fra skybrud eller sprængte rør, som foreningen er bekendt med.

Der er stedvis afskalling af pus og maling. Flere steder er murstenene synlige pga. den manglende puds. Afskallinger og pudsskader som tyder på opstigende grundfugt, opstår typisk når fugten fordamper og efterlader salt som krystalliserer i murværket og herved afstøder maling og puds og til sidst murstensskaller.

Der er enten ingen horisontalspærre i murværket eller hvis der er, er den ikke intakt længere. Skaderne bør undersøges af en specialist inden

der foretages renoveringsforanstaltninger og dernæst, skal skadeårsagen fastlægges. Er skadeårsagen opstigende grundfugt, skal der tages hensyn til materialets salt- og fugtindhold ved renoveringen og derfor anbefales det, at der gennemføres en salt- og fugtanalyse.

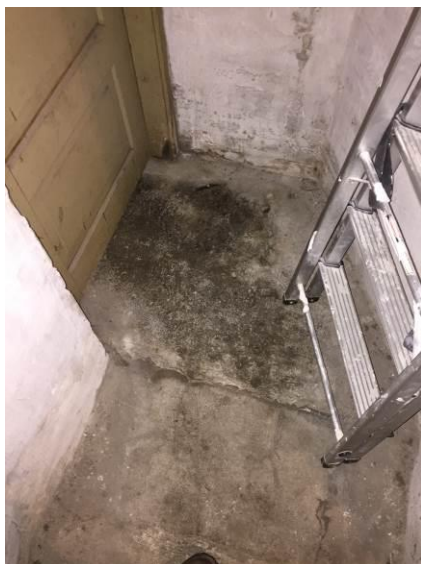
Billede 02.05

Gulv i støbt beton med revner og afslag. Anbefales udbedret indenfor en 10 års periode.

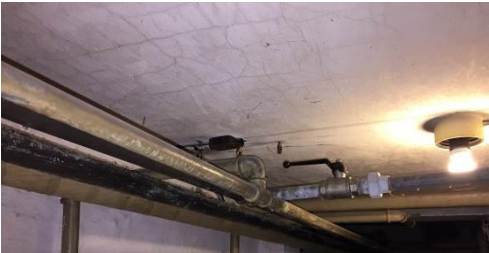
<p>Billede 02.06</p>	<p>Loft pudset og malet hvidt. Revner, krakeleringer og afskallinger i loftet. Disse er typisk for en bygning med denne alder.</p> <p>Nogle steder er der rå betonloft.</p>
<p>7. Udvendig kældertrappe</p>

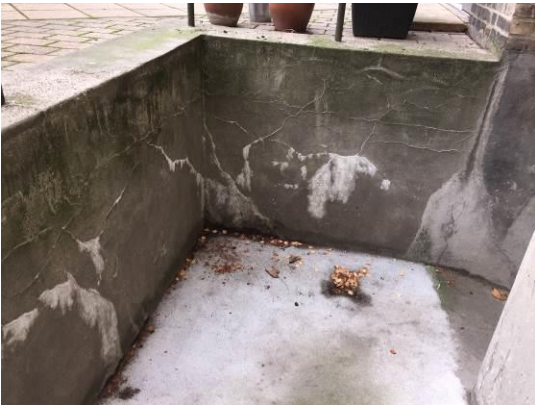
<p>Billede 02.07</p>	<p>Adgang til cykelkælder sker via en udvendig nedgang, som er udført i beton. Revnedannelser og saltpeterudtrækning i betonen. Det kan forventes, at vægge skal udbedres indenfor en 10 års periode pga. af betonens synlige nedbrydning.</p> <p>Stålrækværk på betonvæggen.</p> <p>Tilstoppet afløb. Afløb skal renses.</p>
<p>8. Cykelkælder</p>

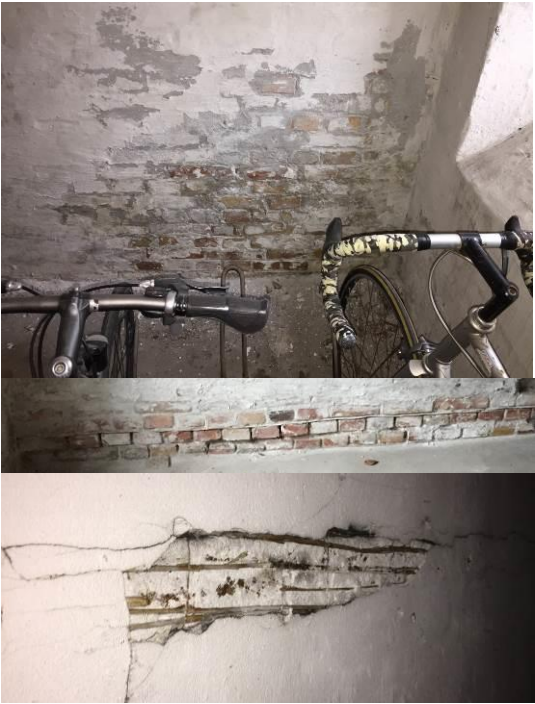
<p>Billede 02.08</p>	<p>3 stk. uopvarmede cykelkældre på ejendommen med udvendigt nedgang fra gården.</p> <p>Gulv i støbt beton.</p> <p>Vægge opmurede, pudsede og malede hvide. Stedvis afskalling af puds og maling. Synlig murpap.</p> <p>Loft pudset og malet hvidt. Revner og afskallinger i loftet.</p> <p>Stedvis manglende isolering af installationer samt tæring af rør.</p> <p>Belysning via culombustryk. Anbefales at udskifte lyskilder til LED og der som min. overholder gældende krav til lyskilder i beboelse.</p> <p>Kælderdoor til cykelkælder af ældre dato, formodes at de er fra opførelsesåret. Dør i træ og malet. Synligt tegn på slidtage. Anbefales udskiftet.</p> <p>Cykelkælderens især vægoverfladerne er i dårlig stand og bør repareres.</p>

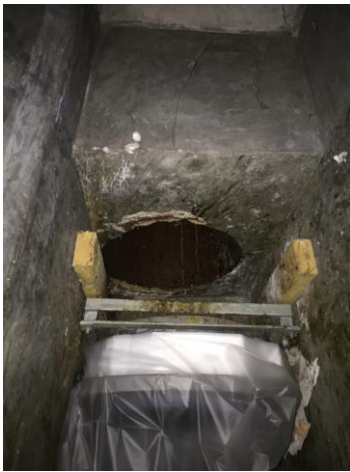
<p>Billede 02.10</p>	<p>Et skralderumsskakt til hver opgang. Gulv, vægge og loft i beton. Meget beskidt, uhygiejnisk og sundhedsskadeligt rum.</p> <p>Stedvise afslag i beton.</p> <p>Rør ført i loft med isolering. Mangler isolering ved ventiler.</p> <p>Skralderumsskaktene tømmes 3 gange ugeligt.</p> <p>Skralderumsskaktene bliver højtrykrenset og rengøring.</p> <p>Skakte rengøres hvert 2 år.</p>
<p>11. Fundering</p>	<p>Der er ingen i øjenfaldende tegn på geotekniske sætninger eller revner.</p>

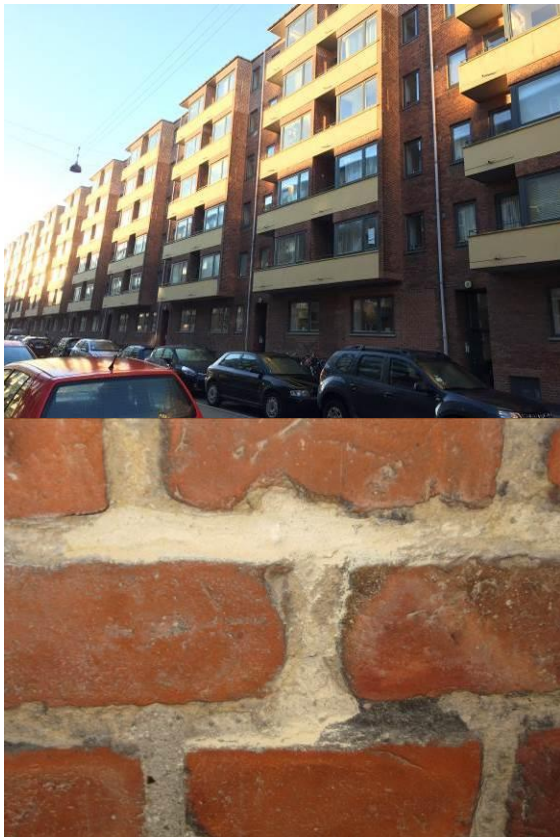
Billede 03.02

Blank murværk i røde mursten med stedvis udskiftning primært ved 5. sal (de 4 øverste meter). Murstenene er i god stand.

Generelt bør facader eftergås for revner og afskalninger hvert 5. år.

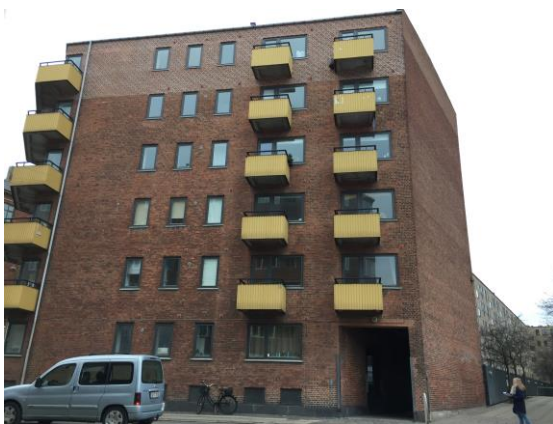
Billede 03.03

Blank murværk i røde mursten med stedvis udskiftning primært ved 5. sal (de 4 øverste meter). De 4 øverste meter af væggen er i god stand.

Generelt bør facader eftergås for revner og afskalninger hvert 5. år.

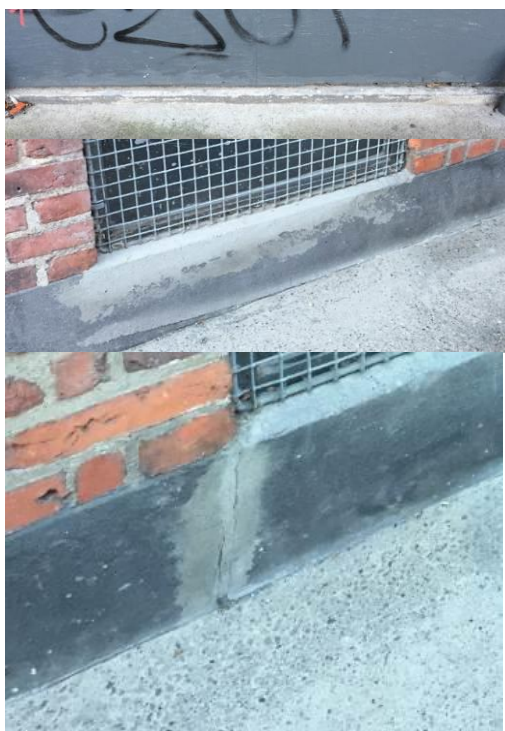
Billede 03.05

Århusgade: Sokkel i beton med et lag puds. Der er revner i soklen ved kioskvinduet på hjørnet af bygningen og pudsen er væk flere steder. Ved det andet kioskvindue står soklen rå og intakt. Soklen ved nedløbsrøret mod gavlen har revner.

Herninggade: pudset betonsokkel med stedvise svindrevner enkelte steder. Nogle steder er pudsen også væk.

Vordingborggade: sokkel i beton med stedvise revner.

Gård: sokkel i beton med stedvise revner.

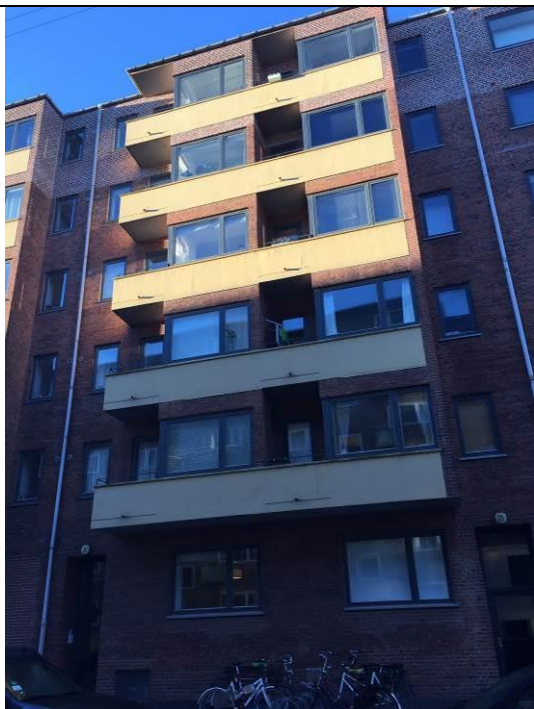
Billede 03.06

Der er observeret fugtproblemer ved nogle af karnapperne. Der er informeret om skimmelproblemer pga. manglende udluftning (henvises til afsnit "Ventilation") og manglende isolering. Alt indvendig arbejde står den enkelte beboer for.

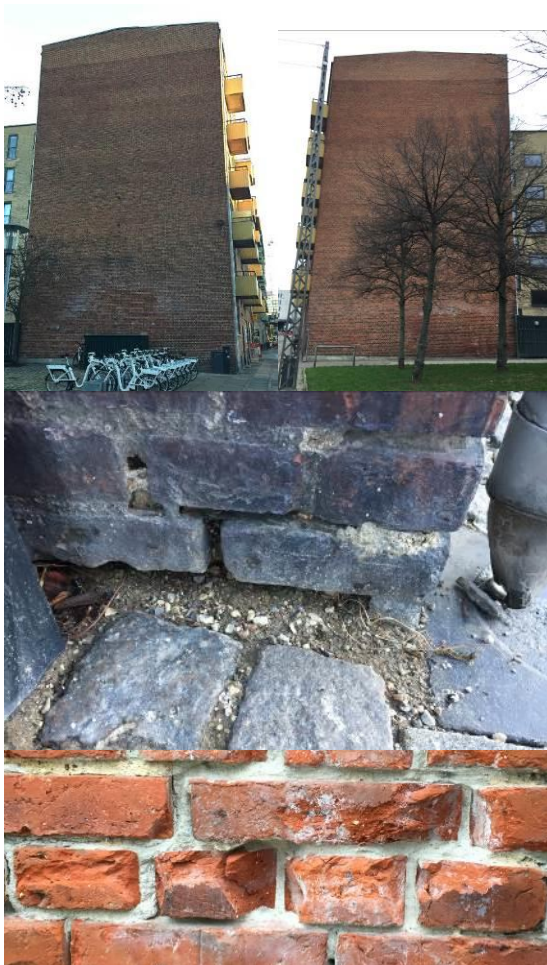
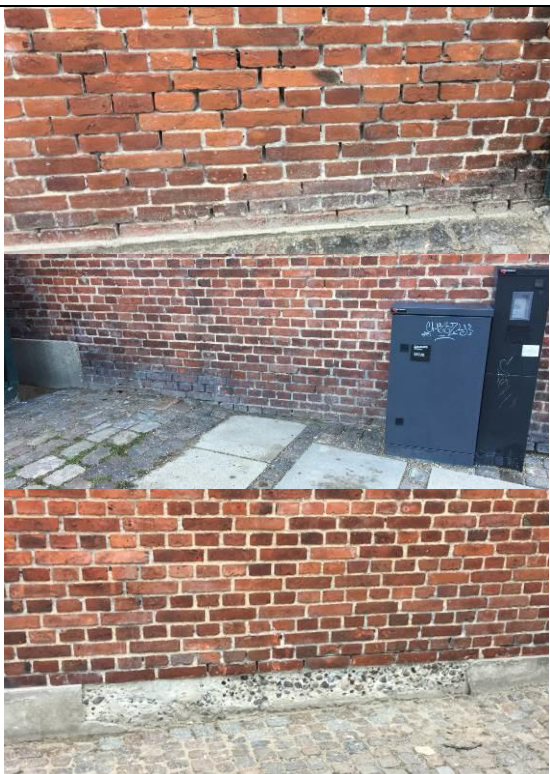
Billede 03.07

Generelt: Gavle formodes at have samme konstruktive opbygning som facaderne. Fugerne er stedvis manglende og forvitrede. Murstenene er i god stand, enkelte knækkede. Fugerne er udskiftet oppe ved taget (de 4 øverste meter).

Århusgade: Sokkel i rå beton. Ved hjørnet mod vej mangler der noget af soklen. Ved midt gav ligger soklen under terræn. Murstenen er sorte og fugerne er udvaskes. Soklen mod hegn er synlig med revner og afskalling ved hegnet. Tegn på opstigende grundfugt.

Gavl står meget udsat for vejrlig. Der skal føres skærpet tilsyn for udvaskede fuger og revnede mursten på gavle. Udbedres ved konstatering.

Det anbefales at efterisolere gavlene med 100-200 mm isolering. Der kan søges tilskud til dette, da det er et energirenoverende projekt på ejendommen ved at kontakte et energiselskab. Tilskuddet skal søges inden projektet påbegyndes.

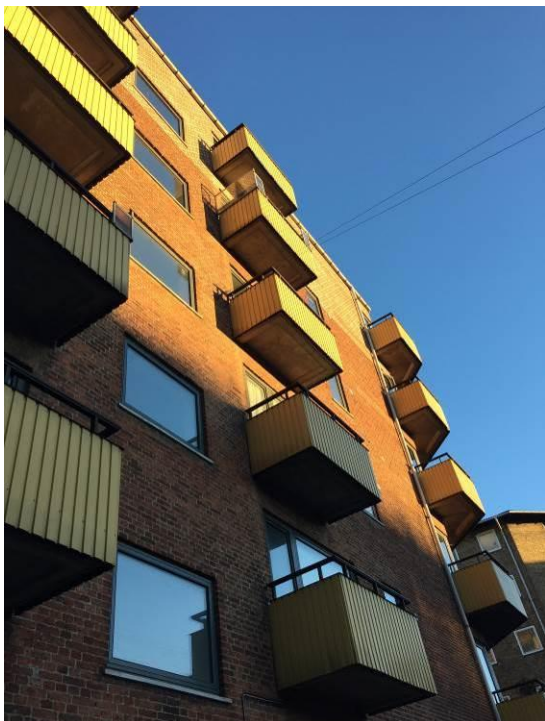
Billede 03.08

Altaner med støbt betonbund, rækværk i gule trapezplader som er fastgjort til betonbunden. Betonaltanbund står uden rustudfældninger samt uden revner og afslag. Altanerne er monteret igennem facaden med udlægningsjern. Ingen synlige bæresystemer. Vi anbefaler at man får udført en undersøgelse samt analyse af bæresystemets tilstand. Der er observeret skader ved gelænderne som anbefales udbedret samtidig med vinduesudskiftningen.

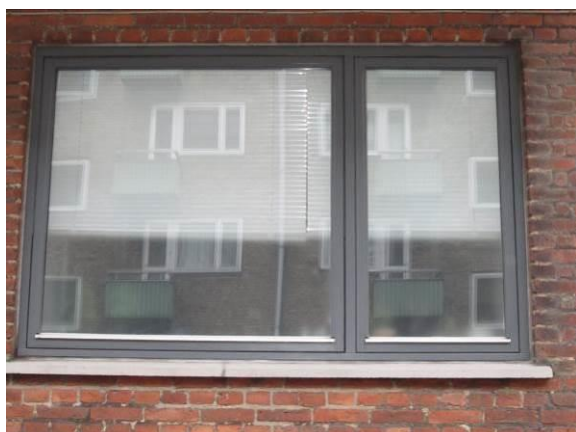
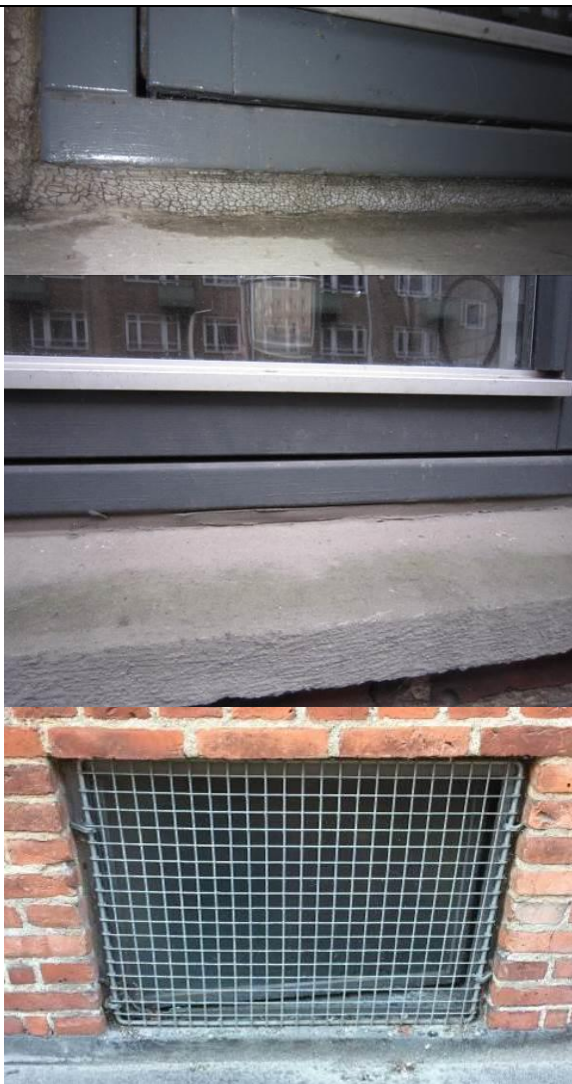
Billede 04.02

Lejlighedsvinduer er udført i træ med termoruder. De er i normal stand. Vinduerne er et- og tofags vinduer med elastisk fuge. Fugerne er hårde og bør udskiftes i forbindelse med udskiftning af vinduerne. Nogle steder er bundfugen udført forkert og bør udskiftes.

Kældervinduer udført i træ med 1 lags glas. De er af ældre dato med stålgritter. Mørtelfuger med afslag. Mange af dem står åbne. Vinduerne er i dårlig stand.

Alle vinduer anbefales udskiftet samt de omkringliggende fuger. Har foreningen ikke økonomi til dette anbefales det, at vinduerne bliver

malet om 3-4 år.

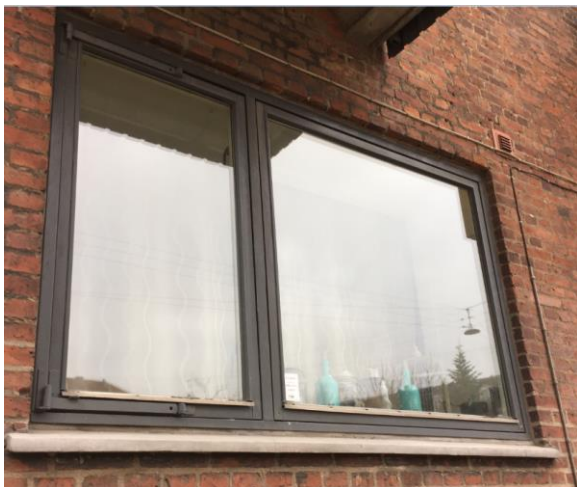
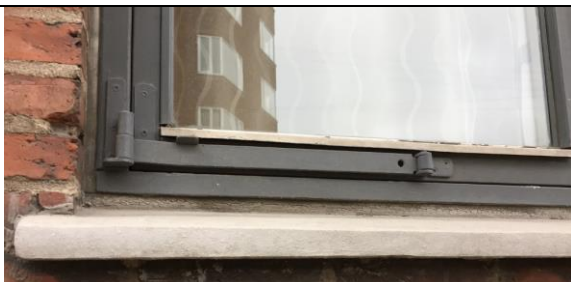
Billede 04.03

Løjligheidsvinduer udført i træ med termoruder. De vurderes til normal stand. Vinduerne er et- og tofags vinduer med en elastisk fuge. Fugene er hårde og skal udskiftes i forbindelse med udskiftning af vinduerne.

Hjørneprofil ved gennemgangen til gården i stål. Dårlig stand.

Alle vinduer anbefales udskiftet samt de omkringliggende fuger. Har foreningen ikke økonomi til dette anbefales det, at vinduerne bliver malet om 3-4 år.

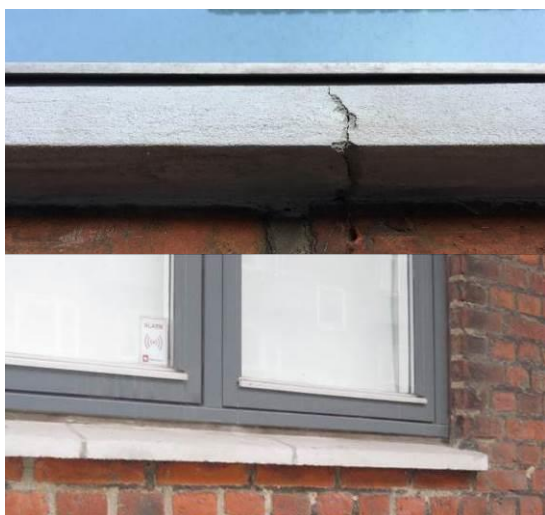
Billede 05.04

Århusgade mod vej: sålbænk udført i beton med puds. Mange af sålbænkene har revner

Herninggade mod vej: sålbænk også udført i beton med puds. Mange af sålbænkene har også revner. Revnerne med synlig reparation.

Anbefales at murerreparere de revnede beton-sålbænke indenfor en 10 årige periode.

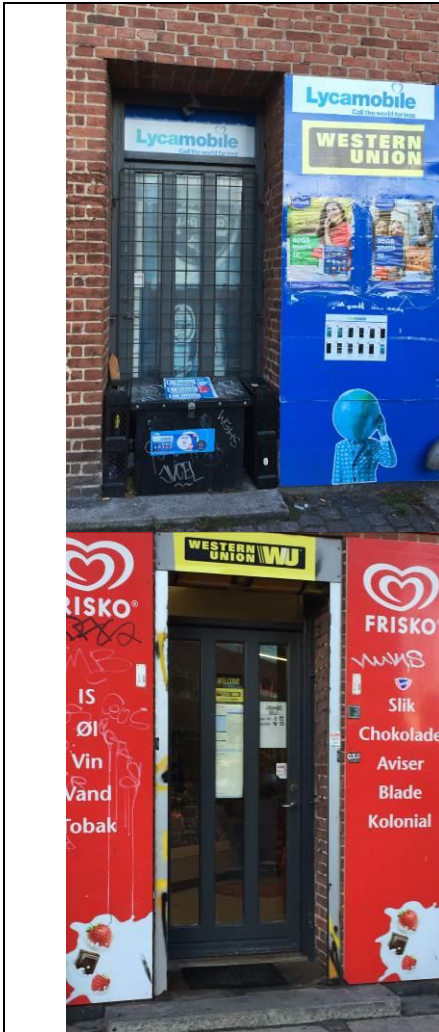
Billede 05.02

Gitter foran dør er rusten.

Betontrin foran dørene har revner og afslag. Betontrinet foran hoveddøren til butikken har en skrabemåtte og elefantrist. Risten er rusten.

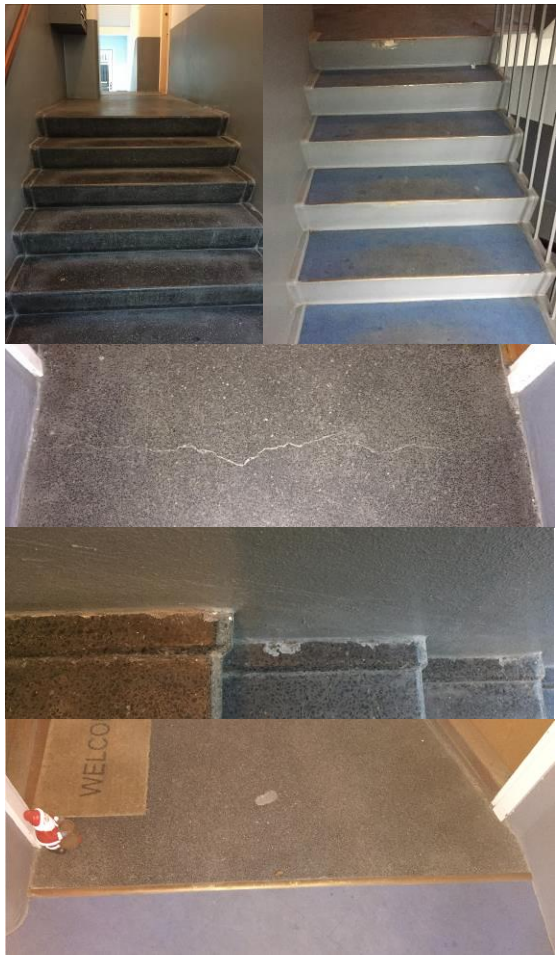
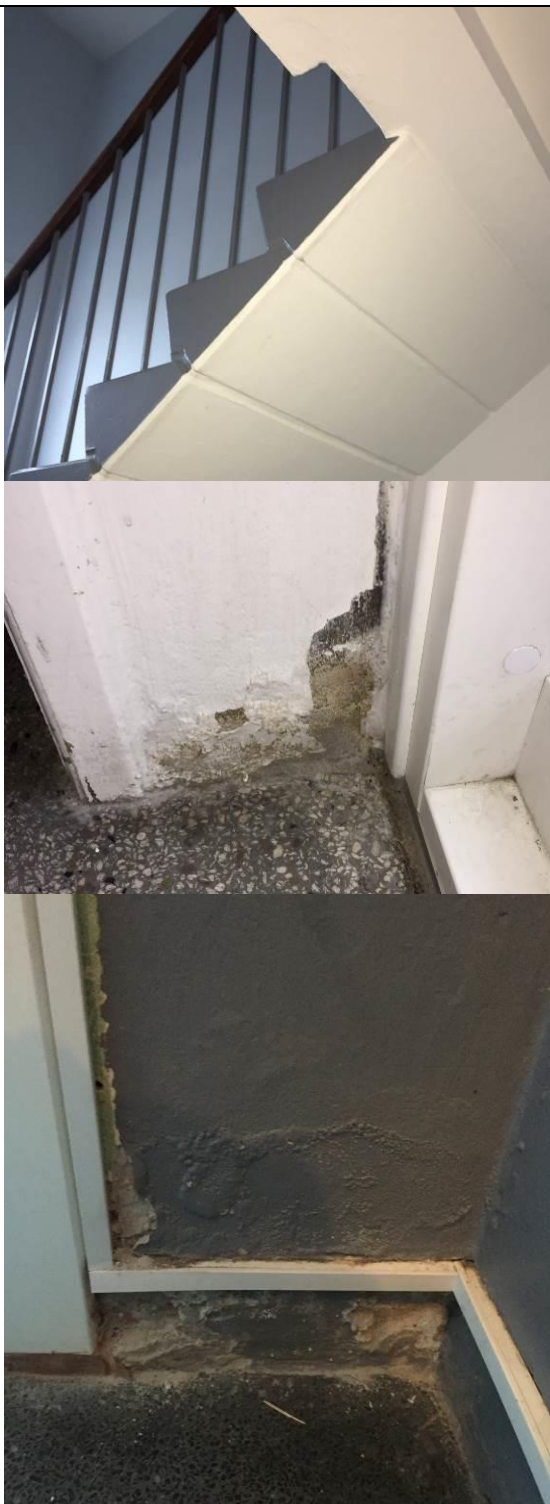
Billede 06.01

<p>Hovedindgang udført i beton med belægning i terrazzo. Terrazzoen bærer tydeligt præg af slitage og med stedvise afslag og revner. Det anbefales at reparere revner og skader i terrazzoen og derefter udføre en polering. Væggene er pudsede og malede hvid øverste og grå nederst. Afslag på væggene ved hovedindgangen, anbefales udbedret. Håndliste i træ. Trænger til afslibning og 2 x lak. Loft malede hvidt og er i god stand. Hoveddør med dørpumpe og dørstop. Der er skrabemåtte i hovedindgang. Nedslidte skrabemåtter bør udskiftes til nye, så slidtage på trapperne minimeres.</p> <p>En enkelt hovedindgang (opgang 11) har klinkegulv. Observeret enkelte revner i klinkerne. Disse bør skiftes hvis muligt.</p> <p>Hovedtrappe udført i beton med belægning i linoleum. Gulvliste mellem overgang af de to gulvtyper. Vægge er pudsede og malede hvid øverste og grå nederst. Tydelige flytteskader (afslag og sorte markeringer) på væggene, anbefales udbedret (vurderes ikke kritisk). Lofter malede hvidt og er i god stand. Håndliste i lakeret træ, bør afslibes og lakeres 2 gange. Stødtrin og vanger i beton, pudsede og malede grå. Stedvis afskalling af maling på stødtrin. Stedvise afslag af beton på stødtrin. Anbefales udbedret.</p> <p>Underside af trappeløb pudsede og malede hvid. Balustere i stål og malede grå. Stedvis afskalling af maling på balustre. Balustre og håndlister bør eftergås årligt for fastgørelse. Affaldsskakt i trappeopgang. Vinduerne med hakker og afskallede maling.</p>

Stedvise afslag og flytteskader på væggene i alle opgange. Det anbefales, at flytteskader udbedres og væggene males derefter anbefales det at trapperum males hvert 10 år.

Indgang fra gården har betongulv med belægning i terrazzo. Terrazzoen bærer tydeligt præg af slitage og med stedvise afslag og revner. Anbefales udbedret samtidig med terrazzogulvet i hovedindgangen. Væggene er pudsede og malede ligesom trappeopgangen. Afslag på væggene. Tegn på opsigende grundfugt.

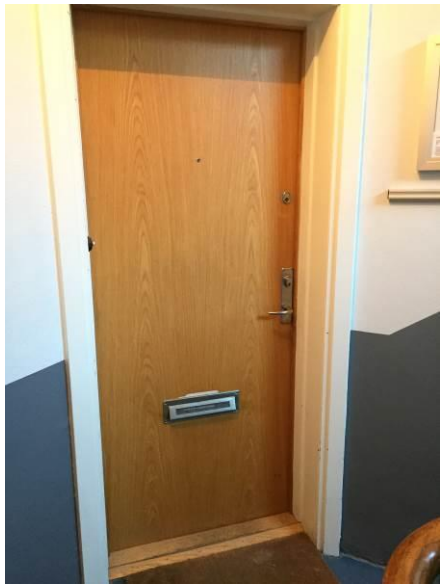
<p>Billede 06.02</p>	<p>Lejlighedsdøre i træ. De er i god stand. Gennemgang af tætningslister, hængsler, greb, låse mm årligt. Dørkarm er malet hvid og der er afskalling af maling på karm flere steder. Anbefales at malerbehandle karmene samtidig med malerbehandling af trappeopgang.</p>
---------------------------------------------------------------------------------------------------------------------------------	---------------------------------------------------------------------------------------------------------------------------------------------------------------------------------------------------------------------------------------------------------------------------

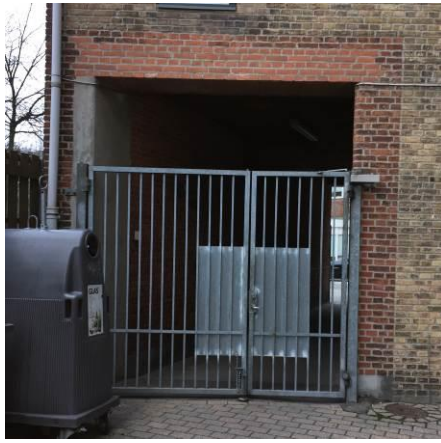
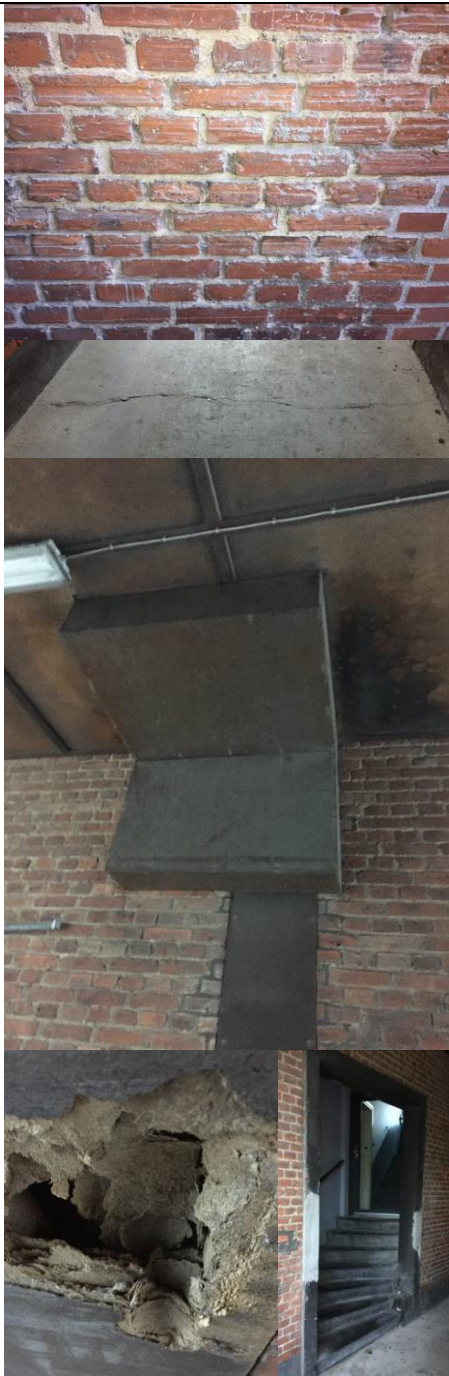
Billede 07.01

<p>Gennemgang fra Vordingborggade til gården. Metalport på gårdsiden.</p> <p>Gennemgangen er belagt med beton. Observerede revner i betonen.</p> <p>Væggene i blankt murværk i røde tegl med tydelige skræbmærker. Fuger i mindre god stand ligesom på gadefacaderne.</p> <p>Sokkel i beton med revner og afslag.</p> <p>Loft i spånplader med forskallingsskellet. Skakt i spånplader fra loft og langs væggen. Hul i spånpladen på væggen. Det anbefales at udskifte den ødelagte spånplade.</p> <p>Belysning i loft, lysstofrør.</p>

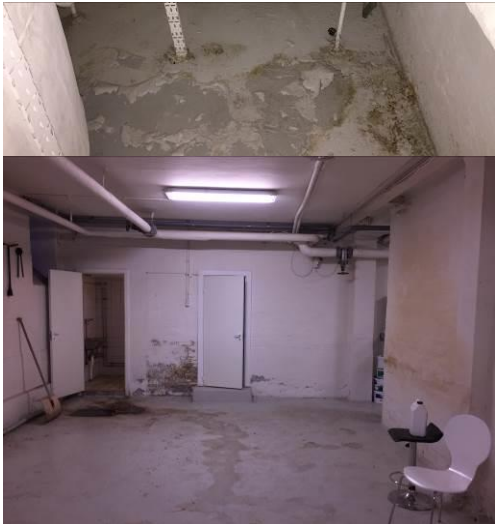
</div> <p>Billede 11.01</p>	<p>Varmecentralen er placeret i kælder med adgang fra gården.</p> <p>Gulv i beton og malet. Gulvet er beskidt og malingen afskaller mange steder. Trænger til en malerbehandling. Der er skjolder på gulv, som indiker, at der har været vand på gulvet. Gulvet fremtræder i mindre god stand.</p> <p>Vægge er opmurede, pudsede og malede. Vægge er beskidte og der er tegn på opstigende grundfugt. Maling på vægge afskaller. Vægge afrenses for løs maling/puds. Herefter berappes og males væggene.</p> <p>Loftet er malet og er i god stand.</p> <p>Lyskilde er lysstofrør. Mangler lys ved varmtvandsbeholderen.</p>
<p>2. Varmecentral (installationer)</p>	<p>Ejendommen opvarmes med fjernvarme.</p> <p>Varmeforsyningen er fjernvarme som via en varmeveksler leverer varme til de enkelte lejligheder.</p> <p>Fjernvarme primære fremløb er aflæst til 86°C og fjernvarme primære retur til 52°C. Afkøling på 34°C. Afkøling skal ligge på mellem 28°C og 38°C.</p>

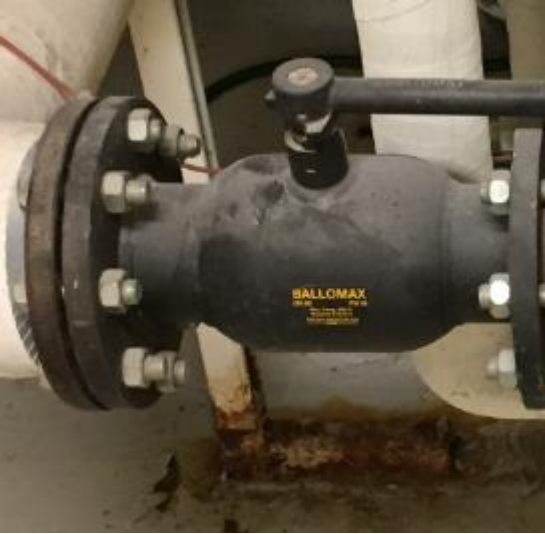
<p>Billede 11.03</p>	<p>Snavssamlere og afspærringsventiler m.v. er uisoleret. Alle komponenter skal efterisoleres med aftagelige isoleringskapper i alu. Generelt mangler der isoleringskapper på ca. 13 stk. ventiler.</p> <p>Rørstøtte ved varmeveksler tæret.</p> <p>Varmtvandsbeholder og varmeveksler skal serviceres jævnligt.</p> <p>Varmvandsbeholder skal udslammes minimum månedligt og veksler udsyres årligt.</p>
<p>5. Radiatorer og rørinstallationer</p>

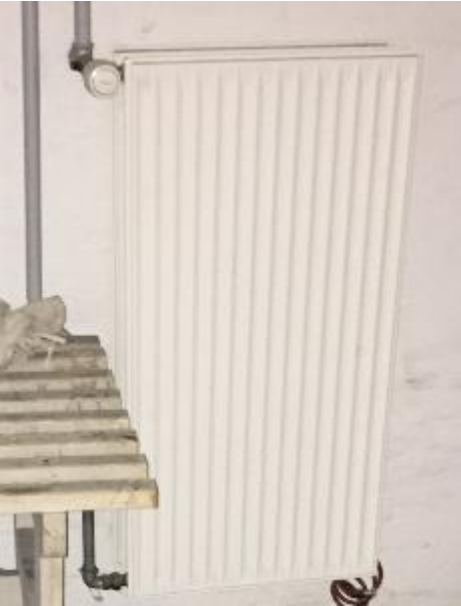
<p>Billede 11.05</p>	<p>Ejendommen opvarmes med radiator. Varmefordelingsrør er udført som to-streng anlæg, nedre fordelt med radiatorer typisk placeret midt inde i lejligheden.</p> <p>Radiatorer i lejligheder forsynet med termostatiske reguleringsventiler på alle radiatorer til regulering af korrekt rumtemperatur.</p> <p>Rørene i kælderen er mangelfuldt isoleret og der mangler isolering på en stor del reparationer.</p> <p>Centralvarmepumpe er af fabrikant Grundfos type Magna UPE 65-60 uden isoleringskappe.</p>

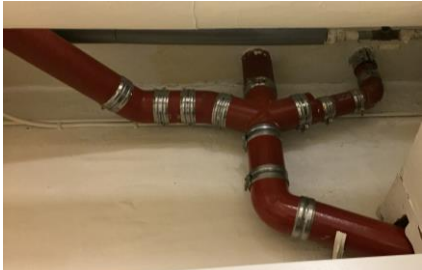
<p>Billede 12.01</p>	<p>De synlige galvaniserede faldstammer og afløbsrør ser ud til at være i normal stand.</p>

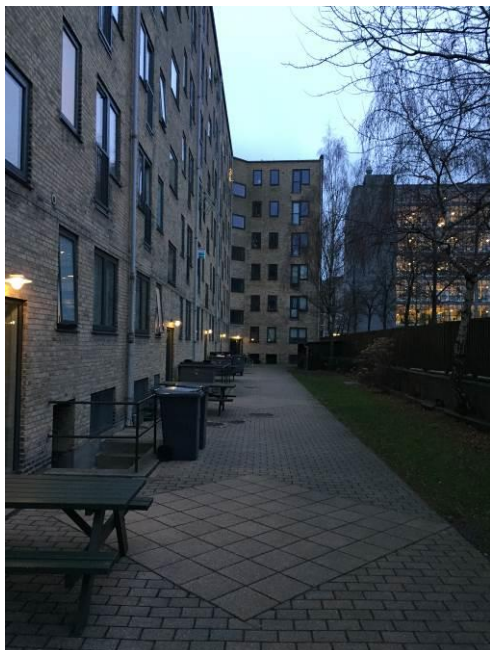
<p>Gården er aflukket mod Østerbrohus med plankeværk og aflukket mod Vordingborggade med port. Plankeværket anbefales malet og vedligeholdt samtidig med vinduerne. Malermæssigt vedligehold hvert 7. år.</p> <p>Gården er belagt med Holmegårsten i rødlig nuance, 40x40 betonfliser i lysegrå, græs og træer. Der er observeret lunger i belægningen ved skuret hvor storskrald opbevares. Det anbefales at få rette disse skævheder.</p> <p>Cykelskur og skur til storskrald. Skurerne er af mørkegrøn malet træ med trapeztagplader.</p> <p>Tagrende på skuret renses årligt før vinter og gennemgås visuelt for utætheder ved kraftig regnvejr. Tagrender skal være fri for blade, mos mv. for at sikre fri og uhindret afledning</p>
