VEDLIGEHOELDELSEPLAN FOR E/F Struergården

Herninggade 1-23, Århusgade 105, Vordingborggade 90, 2100 København Ø

Udført d.: Dec. 2016
Version: Endelig
Ejendomsnr. 8-459

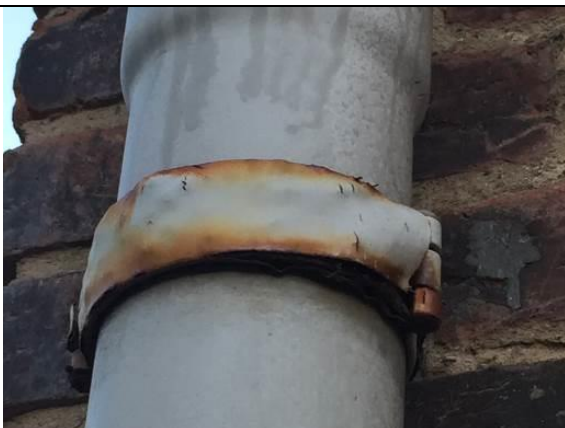
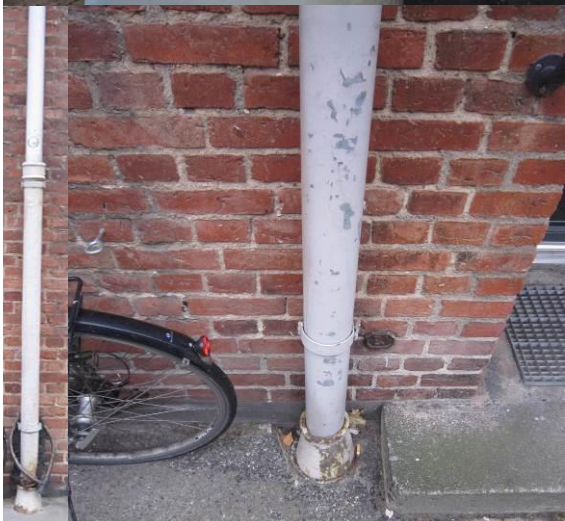
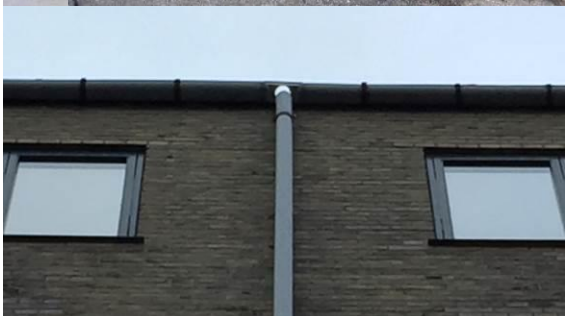
<p>2. Brandkarm</p>   <p>Billede 01.02</p>	<p>Brandkarm bør tilses løbende for løssiddende pap og revner.</p>
<p>3. Gennembrydninger, udluftninger og inddækninger</p>   <p>Billede 01.03</p>	<p>Tagpap gennembrydes af faldstammeudluftninger og ventilation. Gennembrydninger eftergås årligt for løstsiddende pap og revner.</p> <p>Aftræk og faldrørshætter i god stand. Årlig kontrol for utætheder i samling mellem tag og aftrækskanaler. Tættes løbende ved taggennemgang.</p> <p>Aftrækskanaler og faldrør har lang levetid.</p>
<p>4. Kviste og tagvinduer</p>	<p>Der er ingen kviste eller tagvinduer på ejendommen.</p>
<p>5. Tagrender og nedløb</p>  	<p>Århusgade: Nedløbsrør i plast. De er i god stand, men er ødelagt i bunden ved terræn. Der er ikke observerede huller i nedløb og tagrender, der ville kunne ses som misfarvning, fugtning og algevækst på murværk. Nogle af rendejern og hængselstifterne er rustne. Det anbefales at nedløbsrør ved terræn udskiftes til støbejern og at de tærede hængsler udskiftes. Nedløbsrørene føres ikke ned i en sandfangsbrønd men i stedet direkte ud på vejen.</p> <p>Herninggade: Nedløbsrør i støbejern ved terræn og resterende i hård plast. De er i god stand men nogle steder afskaller støbejernet og er lidt rustne. Der er ikke observerede huller i nedløb og tagrender. Der er heller ikke observerede rustne eller gennemtæret rendejern og hængselstifter. Nedløbsrørene føres direkte ned i lukkede brønde (sandfangsbrønd) koblet på kloaknettet.</p> <p>Vordingborggade: Nedløbsrør er i plast og i god stand. Der er ikke observerede huller i nedløb og tagrender. Rendejern og hængselstifterne i god stand. Nedløbsrørene føres ikke ned i en sandfangsbrønd men i stedet direkte ud på vejen.</p>

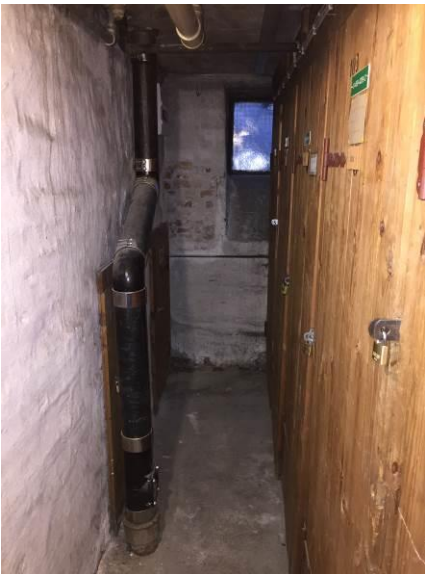
<p>Uopvarmet kælder bortset fra tørrerum.</p> <p>Vægge er opmurede, pudsede og malede hvi-de.</p> <p>Gulv i støbt beton.</p> <p>Loft pudset og malet hvidt.</p> <p>Installationerne køres i loft med gammel røriso-lering. Stedvis manglende isolering af installati-oner samt tæring af rør. Der mangler kon-densisolering på kolde rør. Anbefales at efter-isolere alle rør.</p> <p>Afløbsrende i gulv fra opførelsesåret.</p> <p>Belysning via lyskontakt.</p> <p>Der må ikke flyde affald i kældergangene af hensyn til brandfare og rotter/skadedyr. Affald skal fjernes, så der er fri passage.</p> <p>Pulterrum i træ monteret på træskellet.</p>

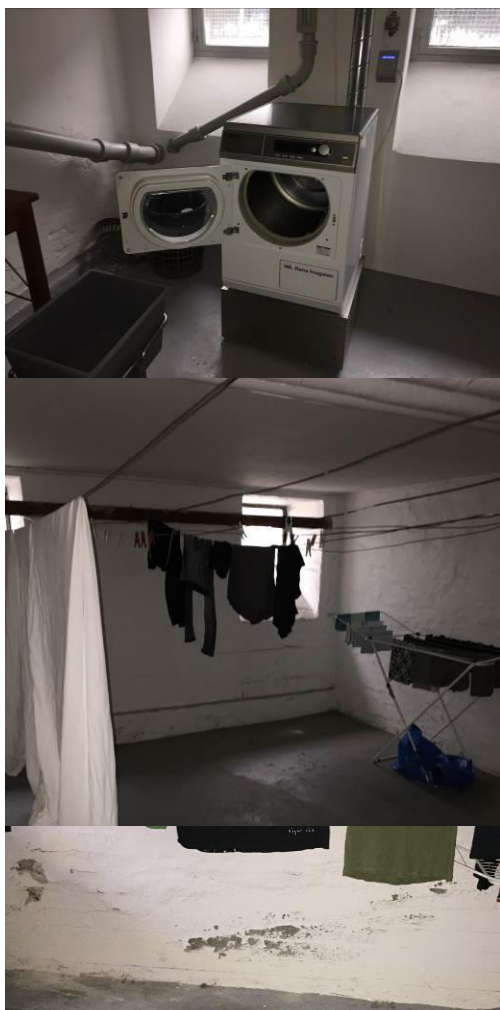
Billede 02.09

3 stk. vaske- og tørrerum med indgang fra trappeopgang. Vaskerum uopvarmet og tørrerum opvarmet via radiator

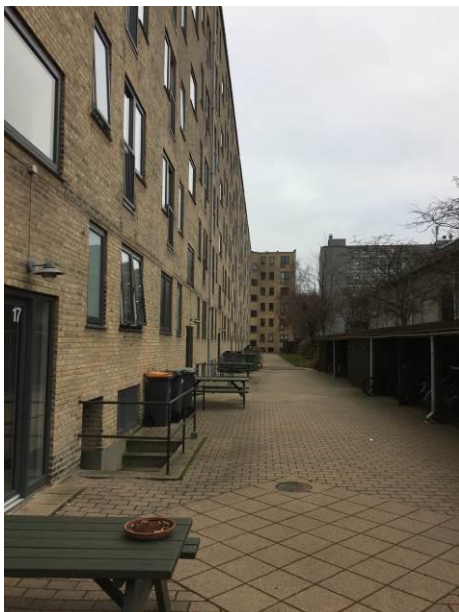
Billede 03.04

Facaden er renoveret i 2011.

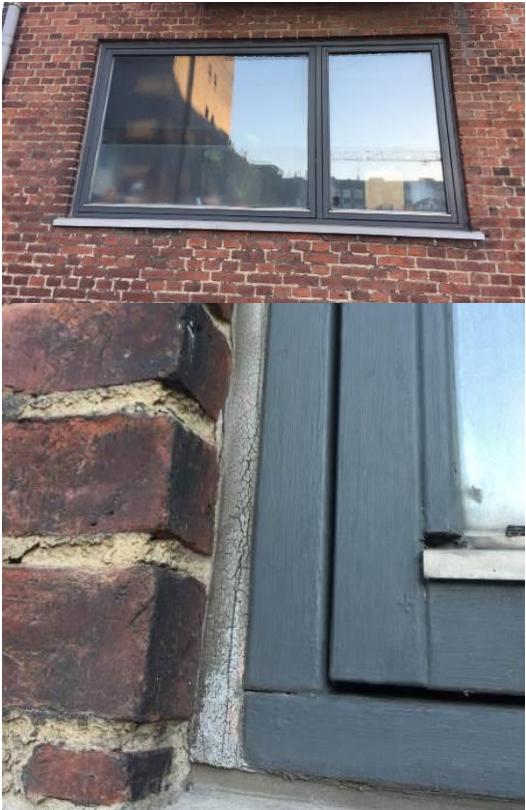
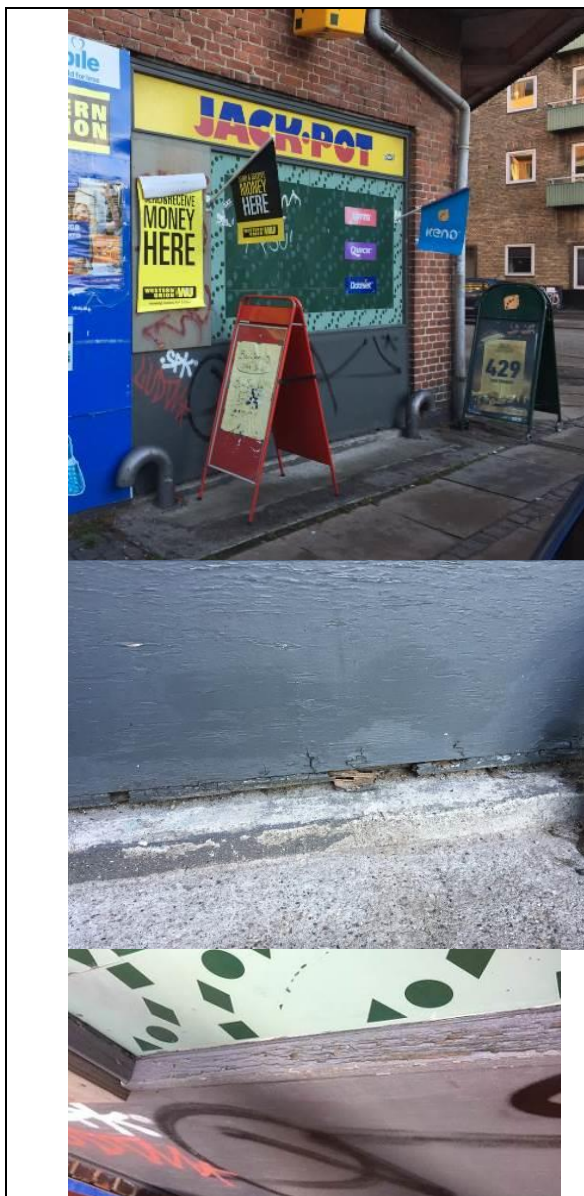
Billede 04.01

<p>Lejlighedsvinduer udført i træ med termoruder. Vinduerne er et- og tofags vinduer med en elastisk fuge. Sidefugerne er hårde og mens bundfugerne er bløde og elastiske. De hårde fuger skal udskiftes i forbindelse med udskiftning af vinduerne. Vinduerne vurderes til normal stand.</p> <p>Opgangsvinduer udført i træ/alu i 2013 med termoruder og blød gummifuge. Vinduerne er et- og to-fags vinduer og ser nyere ud end resten af vinduerne. De er i normal stand.</p> <p>Butiksvinduer udført i træ. Gamle og slidte samt malingen afskaller. Vinduet tættest på hjørnet, er råddent i bunden. Nogle steder er træet helt væk.</p> <p>Kældervinduer udført i træ med 1 lags glas. De er af ældre dato med stålgytter. Mørtelfuger med afslag. Vinduerne er i dårlig stand.</p> <p>Alle vinduer er malet grå.</p> <p>Alle vinduer anbefales udskiftet samt de omkringliggende fuger. Har foreningen ikke økonomi til dette anbefales det at vinduerne bliver malet om 3-4 år.</p> <p>Der er ingen tagvinduer.</p>

Punkterede ruder udskiftes ved konstatering.

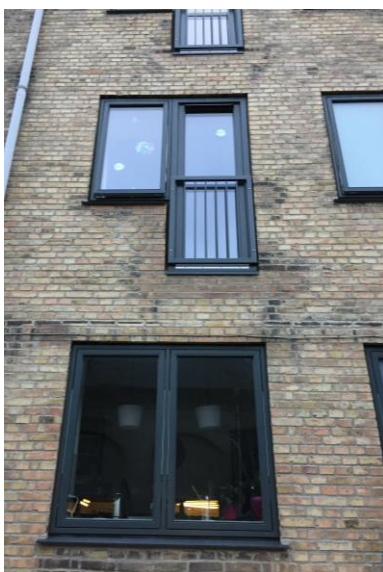
Billede 04.04

Nye træ/alu vinduer og franske altaner med blød fuge. Udskiftet i 2011 og er i god stand.

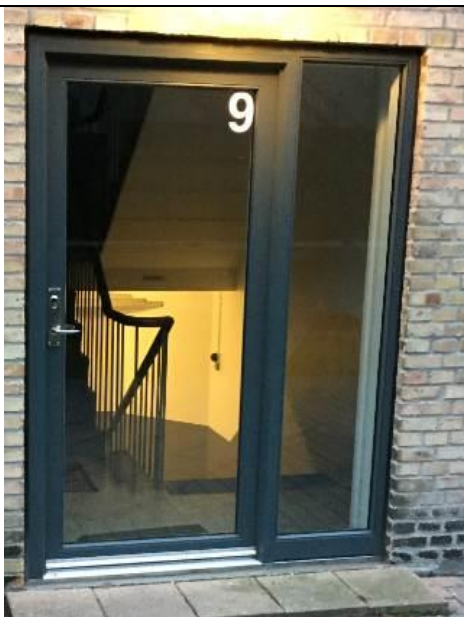
Billede 05.02

2. Døre (gården)	Døre i træ/alu med glasfelt øverst. Dørene er malede grå, har elastisk fuge og er i god stand. Malermæssig vedligeholdelse hvert 7 år. Dørene er udskiftet i 2010-2011. Dørpumpe på bitrappedør. Dørpumper og mekaniske dele skal smøres og justeres hvert år

for opretholdelse af fuld funktion.

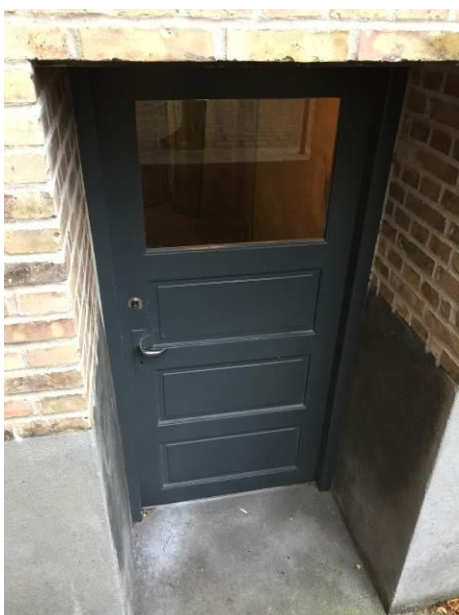
Billede 05.03

Kælderdør i træ med mørtefuger. Nogle med glasfelt øverste.

Gitter foran dør er rusten.

Betontrin foran dørene har revner og afslag. Betontrinet foran hoveddøren til butikken har en skrabemåtte og elefantrist. Risten er rusten.

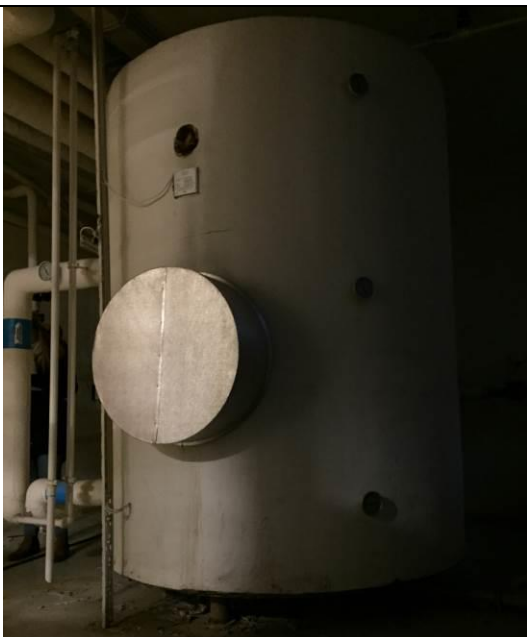
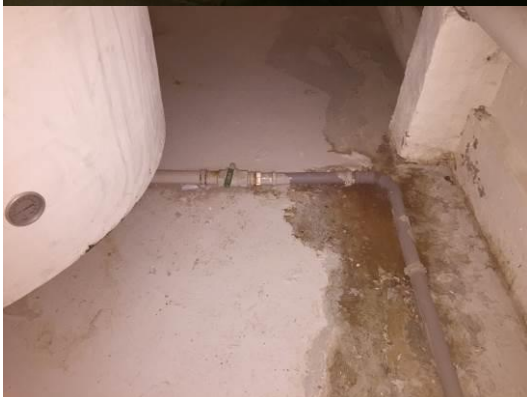
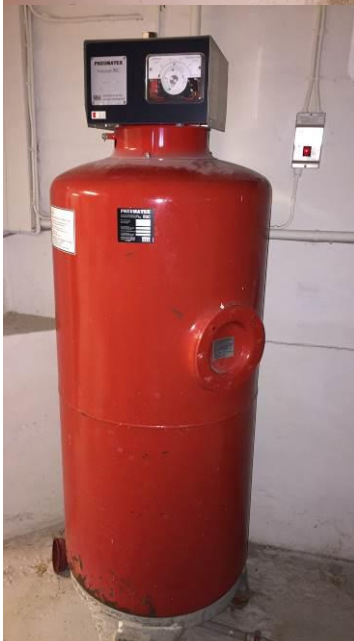
Billede 11.02

Fjernvarmeveksler fabrikat K&B 1987, Type D5GB 0.23, 19,95 m² med isoleringskappe. Fjernvarmeveksler klimastyret med automaik fabrikat Sigmagyr.

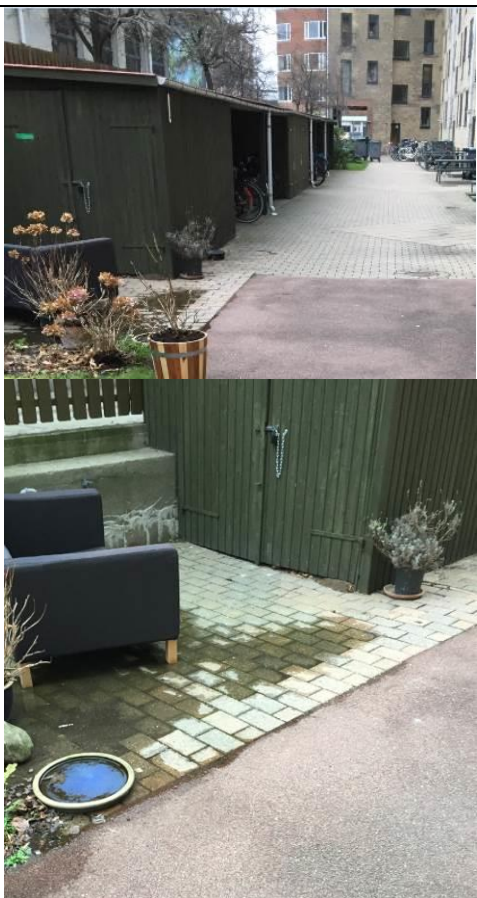
Billede 15.02

<p>Gården er aflukket mod Østerbrohus med plankeværk og aflukket mod Vordingborggade med port. Plankeværket anbefales malet og vedligeholdt samtidig med vinduerne. Malermæssigt vedligehold hvert 7. år.</p> <p>Gården er belagt med Holmegårsten i rødlig nuance, 40x40 betonfliser i lysegrå, græs og træer. Der er observeret lunger i belægningen ved skuret hvor storskrald opbevares. Det anbefales at få rette disse skævheder.</p> <p>Cykelskur og skur til storskrald. Skurerne er af mørkegrøn malet træ med trapeztagplader.</p> <p>Tagrende på skuret renses årligt før vinter og gennemgås visuelt for utætheder ved kraftig regnvejr. Tagrender skal være fri for blade, mos mv. for at sikre fri og uhindret afledning</p>

af regnvand.
